사고 사례 공유

한일현대시멘트 단양공장(제일합석) 추락 재해

✓ 중대재해 사례 공유 - 동해항 ○○ 제련소

당진FA공장 BCT 하화 작업 중 Medical Injury

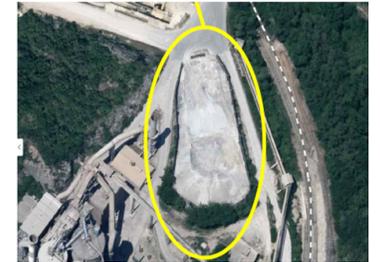
※ 재해발생장소(O.S.P)

재해 발생 현황			
1. 재해 일시	2020. 09. 28(월) 16:00 경		
2. 재해 자	박00(53세)	소속	제일합석
3. 재해 정도	사망		
4. 재해발생 개요			
1. 2020년 9월 28일(월) 16시 경 현대시멘트 단양공장 O.S.P 지붕 설치공사 중			
2. 천장 Color Sheet 설치작업을 위해 고소작업차(스카이)를 이용하여 Color Sheet를 O.S.P 지붕 상부에 인상하여 쌓아 놓고 한 장씩 옮겨가며 작업을 하던 중			
3. O.S.P 지붕 상부에 쌓아 놓은 Color Sheet에서 Color Sheet 몇 장이 지붕 아래로 미끄러지면서			
4. 지붕 위에서(높이 20m) 작업하고 있던 재해자가 전신 안전대를 착용 하였으나			
5. 날카로운 Color Sheet 몇 장이 안전로프 작업줄을 절단하면서 20m 하부로 추락하여 사망한 재해임

- 9/28 한일현대(시멘트) 단양 공장 OSP(석회석 보관지장) Color Sheet 고소작업 중 추락으로 중대재해 발생과 관련해서, 현시점부터 Roop 관련된 Color Sheet 작업을 중단하고, 작업허가서 승인을 하지 않을 것입니다. 관련부서는 준수하여 주시길 당부드립니다.
- 안전보건팀 및 관련부서간에 고소작업 Color Sheet 작업시 안전표준작업서 절차 확보후 작업 재개 예정 (최성찬 팀장 Asap 준비요)

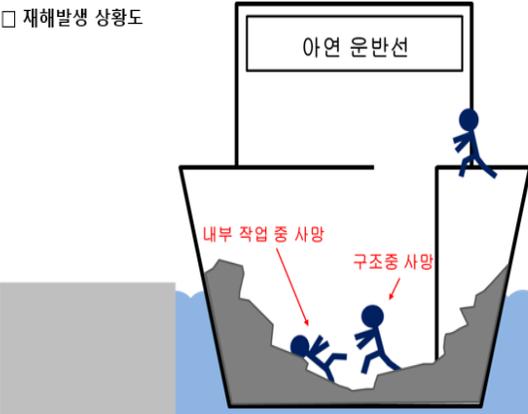
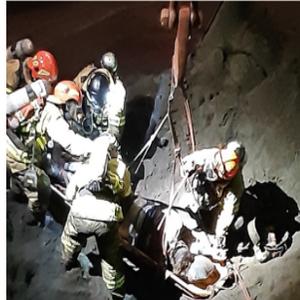
□ 재해발생 상황도

- 선박내 저장고 진입 작업은 밀폐된 공간 작업으로 작업 전 가스농도 측정 및 환/배기조치등 안전조치를
실시하여 함
- 구명장비 없이 무리한 구조에 따른 2차 재해자 추가 발생

재해 발생 현황			
1. 일 시	2021. 03. 18(목) 오후 8 : 30분경		
2. 재해자	2 명	성 별	男
		직 종	항운노조, 포맨
3. 사고형태	질식	4. 상해정도	사망
5. 사고장소	동해항 아연 운반선 아연 저장고 내부		
□ 사고개요			
1. 3/18 오후 8시 30분경 동해항에 정박한 2만9천톤급 선박에서			
2. ○○제련소 소속 포맨 1명과 항운노조 2명이 하역작업을 하던 중			
3. 크레인 고리를 풀기 위해 아연 저장고 내부로 진입한 A 씨가 의식을 잃고 쓰러짐			
4. 구조를 위해 뒤따라 들어간 B씨도 구조중 의식을 잃고 쓰러져 2명이 사망			
□ 사고 발생 원인 (추정)			
1. 밀폐공간[아연저장고] 내부 진입 시 가스농도 측정 미실시			
2. 내부 환기 및 밀폐공간 출입 및 작업절차 미준수			
3. 구명 장비 없이 무리한 구조에 의한 2차 피해 발생			
□ 재발방지 대책			
1. 밀폐공간 출입 시 밀폐공간 작업절차 준수 (허가 및 농도 측정,출입인원확인,감시자 배치,환기)			
2. 구명장비 활용 구조활동 실시(공기호흡기,무전기 등)			
3. 밀폐(제한된공간) 공간의 식별 및 절차의 재확립 (교육 포함)

- 밀폐된 공간으로 규정된 장소 출입시 밀폐된 공간 출입 허가 및 안전절차 준수
(작업허가/감시자 배치/가스농도 측정/출입인원 확인/환배기상태 확인)
- 재해자 발생시 무리한 구조는 금지 (비상연락 가동 및 구명장비등을 착용 후 구조 활동)

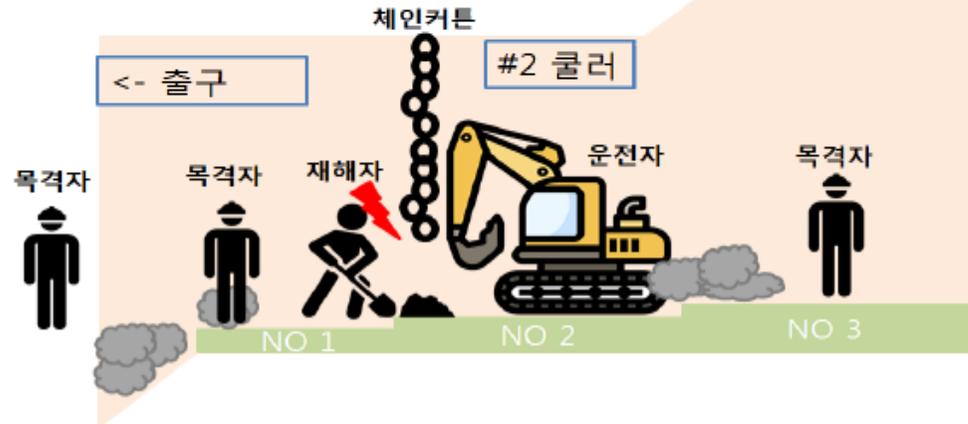
재해발생상황도

1. 발생일자 : 2/02 10:40분경
2. 장 소 : 00 시멘트 00공장 #2K Cooler
3. 재해자 : 협력업체 (00산업, 청소차 작업자) , 1952년생
4. 사고내용 : #2K 대보수 - Cooler 입구에서 백호 장비(정직원)를 이용하여 coating 제거작업 중, 주변에서 진공청소차로 suctiong 작업중이던 재해자 (협력업체 근무자)를 발견치 못하고 스윙하면서 재해자의 두부를 강타하였으며 급히 병원으로 후송하였지만 치료중 사망.
5. 당사 조치 사항
6K 대보수 작업등 장비 사용 Area에 대한 특별 점검하여 주시기 바랍니다.
특히 project 공사 area에는 장비 (크레인, 굴삭기 등)등이 다수 사용중인 바, 기술팀 및, 운영관리팀 담당자께서는 장비 작업반경내 통제 및 동시작업 금지 / communication 절차 준수되고 있는지 다시한번 확인 하여 주시기 바랍니다.

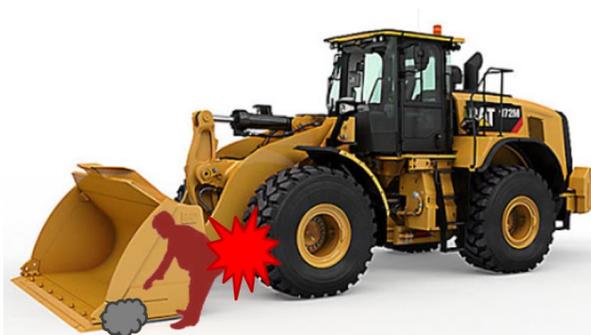
- 상기 재해는 장비 운전자가 차량 하차 전 충분한 안전 제동조치를 하지 않은 상태에서 발생한 재해입니다
(기어 중립, 브레이크 조작, 로더 버켓은 바닥에 내려놓음, 구름방지를 위한 고임목 설치 등)
- 공장내외를 막론하고 모든 작업은 시작된 작업방법과 주의사항을 사전에 공유 및 숙지한 상태에서 실시하여야 합니다

▣ 사고 개요 : 폭설로 인한 대민지원 제설작업 중 휠로더에서 내려 장애물 제거/확인 중 본인의

휠로더에 치어 사망

중장비 안전조치 준수
[제동장치 확인, 버켓 바닥 내려놓음, 고임목 비치, 도로 작업 시 조치/미끄럼 방지 등]

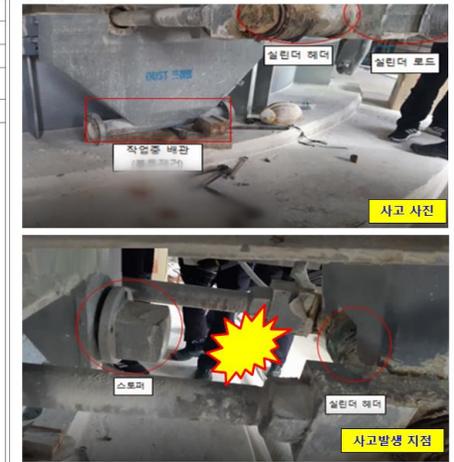
□ 재해발생 상황도

- 1) 사고개요
 - 3.16 포스코케미칼 포항라임공장에서 협력업체 근무자가 가동중인 설비를 멈추지 않고 수리중 머리가 끼여 사망
- 2) 사고 원인
 - 포스코는 LOTOTO 시스템인 ISL(Isolation locking systme)이 있으며 설비 수리나 정비작업시 에너지원을 차단하고 LOTOTO(Lockout, Tagout, Tryout)를 시행하여야 하나 준수되지 않고 무리하게 작업 중 사고가 발생된것으로 추정됨

재해 발생 현황			
1. 일 시	2021. 03. 16(화) 오전 9:40분경		
2. 재해자	성 별	남	
	직 종	하청업체	
3. 사고형태	끼임	4. 상해정도	사망
5. 사고장소	포스코케미칼 포항라임공장 푸셔(Pusher) 설비		
□ 사고개요			
16일 오전 9시 48분쯤 설비 푸셔(PUSHER) 작업을 위해 4명이 투입됨 현장 설비는 작동 상태였으며			
3명은 3분 푸셔 작업 준비중이었으나 재해자 A는 혼자 7분 푸셔 수리작업을 실시하다가 푸셔 설비에 머리가 끼어 숨김			
• 푸셔(Pusher) : 석회석을 밀어 다음 작업 공정으로 주는 설비			
□ 사고 발생 원인 (추정)			
1. LOTOTO 절차 미실시 - 설비를 가동 중인 상태에서 무리하게 작업 실시			
2. 단독작업 실시			
3. 작업시간 Communication 미흡

※ 포스코 또한 당사와 유사한 LOTOTO 시스템인 ILS 시스템이 갖춰져 있습니다
그러나 이러한 시스템은 절차대로 명확히 시행되고 작업자가 준수되어야만 재해 예방이 가능합니다
(각 팀에서는 LOTOTO 절차가 규정에 의거, 준수되고 있는지 재 확인하시기 바랍니다)

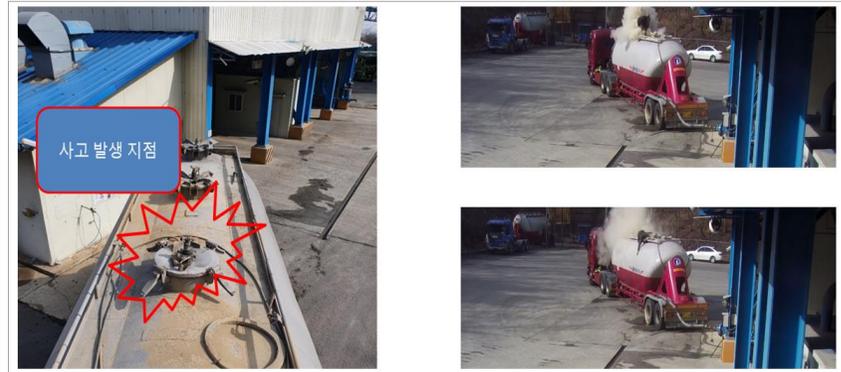
2. 사고 발생 상황도

3/03 10:03 분경 운전자는 Fly ash 하화중 BCT 상부 맨홀에서 분진이 유출됨을 확인하여 BCT 탱크내 압력을 제거하고 올라가서 뚜껑을 재조립하던 중 BCT 탱크내 잔압으로 뚜껑이 열리면서 해체용 렌치에 얼굴을 가격당함 (병원 검진결과, 단순 타박상으로 퇴원)

- 1) 09시 40분경 구설 1호기 원료 투입구 하화 작업중 BCT차량 맨홀에서 분진이 유출되어 하화 작업 중단, Compressor Stop
- 2) 일정시간 대기(약 25분)하여 차량 탱크내 압력을 제거 (2kg/f→0kg/f)
- 3) 10시 06분 BCT 탱크 맨홀 뚜껑 조작 중 차량 탱크내 잔여 압력에 의한 폭발로 맨홀뚜껑 해체용 렌치에 얼굴을 가격 당함

- 차량 상태 (상부 고무패킹, 압력계이지, 맨홀 고정장치) 정기 점검
- 하화 작업중 분진 누출시 삼진아웃제 적용 (당사 입고전 차량 상태 확인 강화)
- 절차서 Upage 및 교육 (교육, BCT 부착용 스티커 부착 등)
