## 6월 협력.도급업체 협의회

2021.06.25

안전보건팀

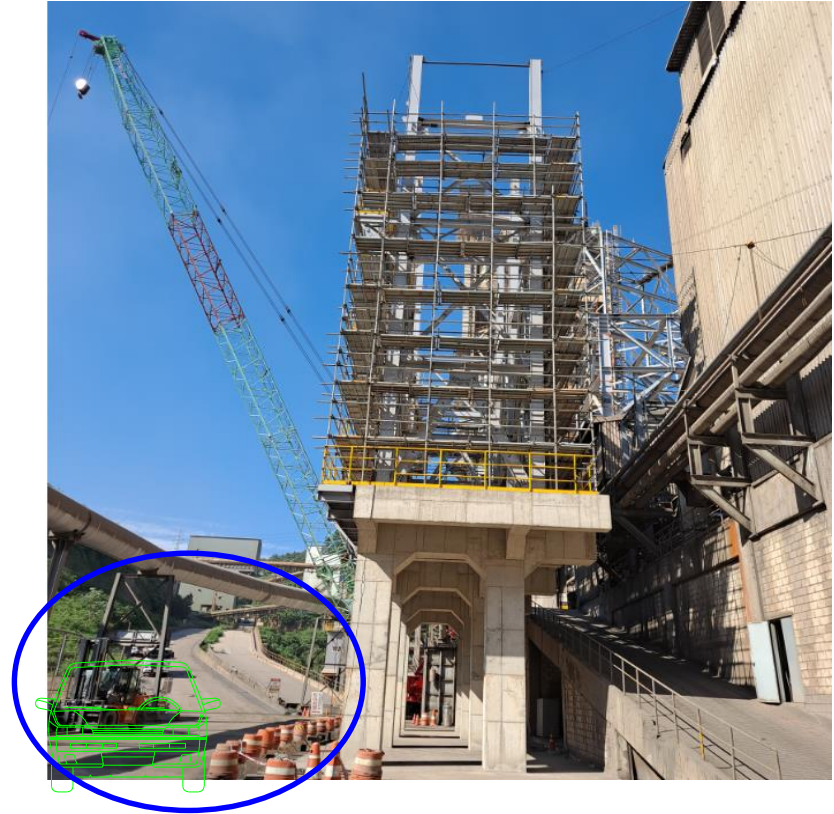
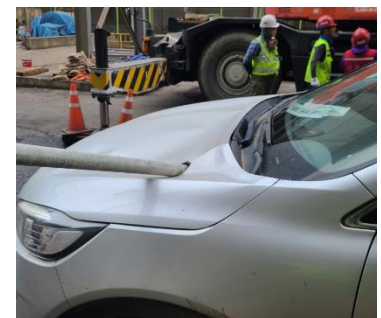
1. 6K Boiler Structure 비계설치 작업을 진행
2. 사고유발자 A씨와 동료 작업자 B씨는 하부에서 6M 강관 비계를 받아치기를 통하여 계단 상부로 올리는 작업.
3. 강관비계 (6M)을 B에게 전달 중 순간적으로 중심을 잃고 강관 비계를 안고 넘어지면서 자세가 불안정했으며, 이에 자세를 바로 잡으려던중
4. 강관 비계가 상,하 계단 사이로 낙하하여, 하부를 지나가던 차량의 본넷트를 파손.

No	Description
1	<b>비계설치작업중 하부 통제가 미흡하였다.</b> 비계 설치 작업중일때 신호수는 차량을 통제하고 진행하여야 하나 통제가 이루어지지 않았다.
2	<b>자재 인양 방법 미흡.</b> 자재 인양시 장비를 사용이 불가 하여 2명의 받아치기로 인한 자재의 낙하 위험성 있었다.
3	<b>작업자및 신호수간 충분한 의사 소통을 하지 않았다.</b> 낙하 위험에 대한 작업자간, 신호수간의 충분한 의사 소통이 이뤄지지 않고 작업을 진행하여 하부 차량 통제가 미흡하였다
4	<b>추락 (낙하) 방지망 미설치.</b> 자재낙하 위험의 대비책으로 추락(낙하) 방지망을 설치하지 않고 작업을 진행하였다

No	Actions	Who	Deadline
	작업중단 및 특별안전 교육 (6/22 , 6/23)	거성(H&S팀/기술팀)	완료
1	비계설치작업중 하부 차량 통제 철저히 진행.	신호수	즉시
2	자재 인양 방법 변경. (강관비계 6M -2명작업에서 3명 작업)	작업자 전원	즉시
3	작업자및 신호수간 충분한 의사 소통 (낙하 위험에 대한 차량 통제)	작업자 전원/신호수	즉시
4	추락 (낙하) 방지망 설치.	거성산업	6/23

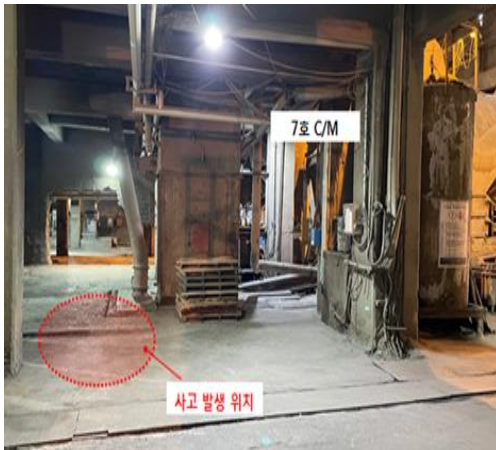
#### 한일현대 삼곡공장 작업장 이동중 전도되어 새끼손가락 골절

‘21. 3. 15(월) 02:00분경 협력업체 소속 재해자는 클링커 검량을 위해 빈 원형강통과 아크릴판을 양손에 들고 7호 C/Mill 내부를 이동하던 중 바닥의 턱에 걸려 넘어지면서 전도되어 오른손 새끼손가락이 골절된 사고임

- C/Mill 내 이동시 전도우려가 있는 바닥면 보완

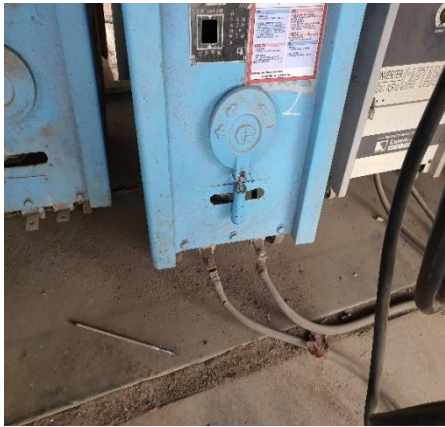
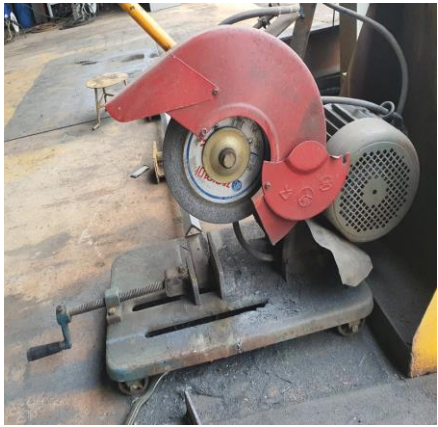
삼척기계

- 용접기 충전부 절연 불량
  - 용접 및 용단시 충전부 절연불량으로 근로자 감전 위험 발생
- 고속절단기 안전덮개 미설치
  - 고속날 교체후 안전덮개 미설치로 파손시 근로자 재해 발생

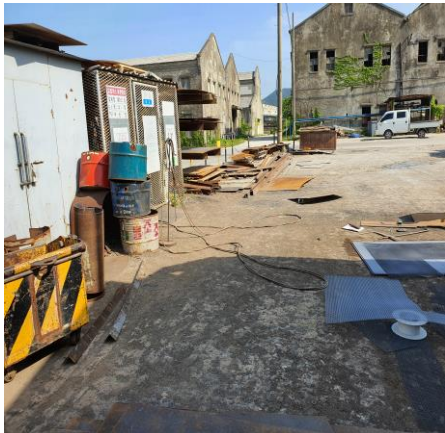
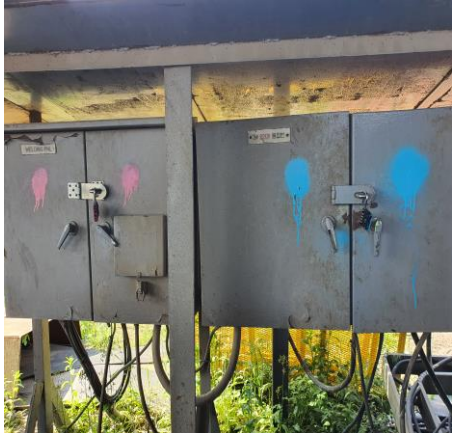
신일

- 창고 및 작업장 주변 자재정리 미흡
  - 근로자가 주로 이동하는 통로상에 자재를 방치하여 이동 시 전도위험 등 관리 소홀
- 분전반 관리미흡 및 이동식콘센트 접지 미설치
  - 분전반 덮개 미설치 및 청소 미실시 상태
  - 이동식콘센트 접지선 미설치 상태 사용

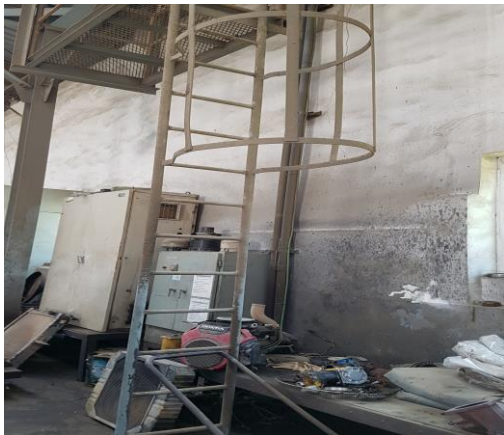
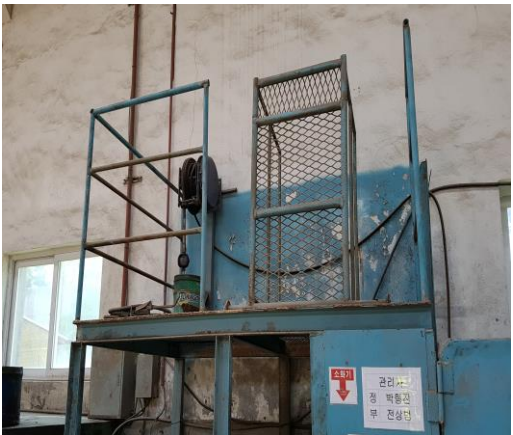
에스피네이처

- 수직사다리 경계조치 미흡
  - 사다리 경계조치 미흡으로 인한 관계자외 근로자 이동시 추락위험 발생
- 발끝막이판 미설치
  - 발끝막이판 미설치로 하부근로자 낙하물에 의한 재해 발생

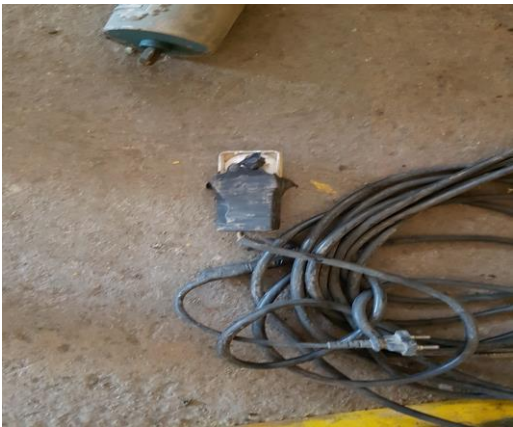
에스피네이처

- 설비내부 감전예방 접지시설 다수 미설치
  - 내부 분전반 등 전기시설 접지 시설 미 설치
  - 미접지 이동식콘센트 및 전선관리 불량 다수
- 전기관련 시설 노후 및 접지 미설치
  - 노후 전기시설에 대한 유지보수 관리가 불량

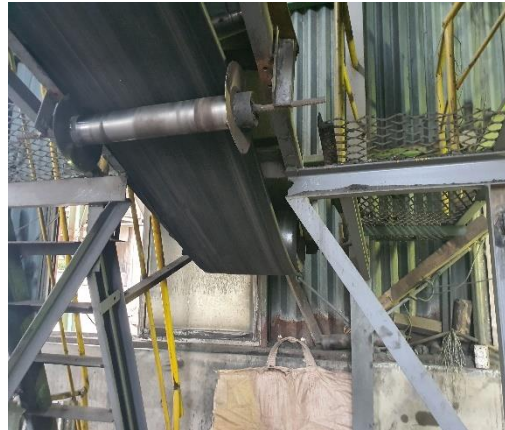
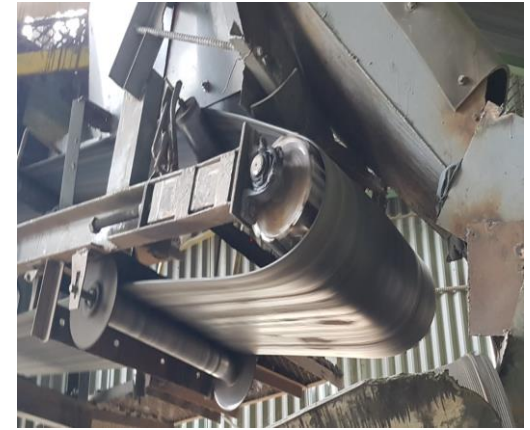
해성메탈

- 회전체 끼임 위험구간 덮개 설치 관리불량 다수 발생
  - 컨베이어 드럼 등 회전체 끼임사고 위험구간 덮개 미설치 및 임의해체 등 관리 소홀
  - 컨베이어 하부 통제구역 설정 미흡

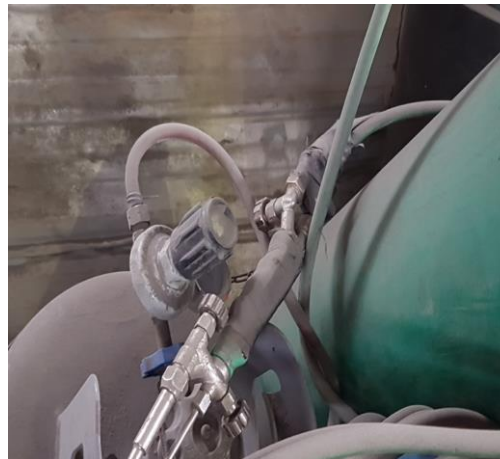
해성메탈

- LPG용기 역화방지장치 미설치
  - 용접, 용단시 불꽃의 역화로 화재 발생 우려
  - 압력게이지 미설치로 폭발위험 발생
- 추락위험 구간 안전난간 시설 미설치
  - 근로자 이동하는 계단 및 작업발판 구간에 안전난간대를 미설치 하여 추락위험 방지

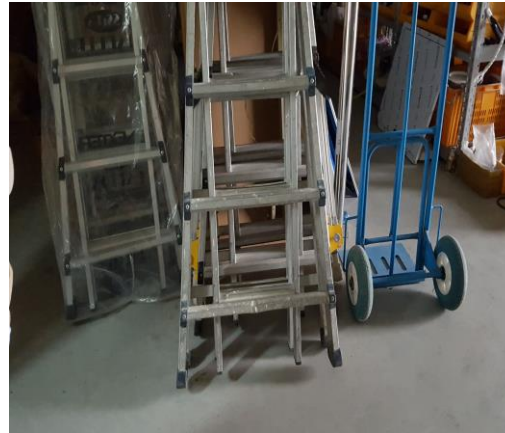
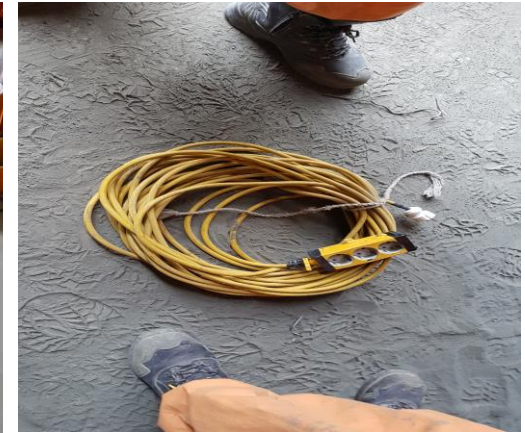
동남전기

- 사다리 아웃트리거 미설치
  - 이동형 사다리 아웃트리거 미설치로 근로자 전도위험
- 콘센트 방수커버 파손
  - 이동식 콘센트 방수커버 미설치로 누전으로 인한 감전위험

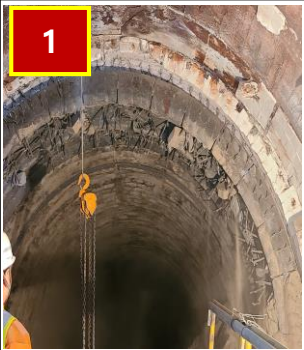
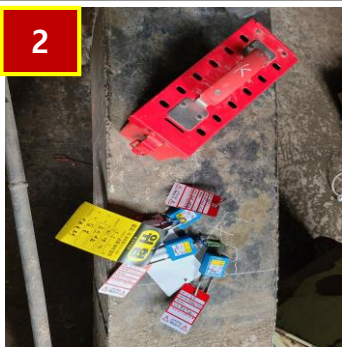
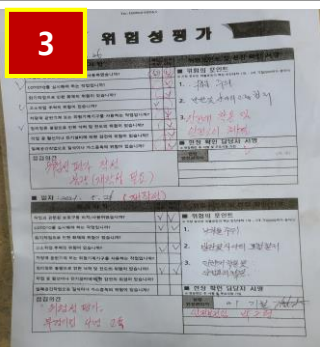
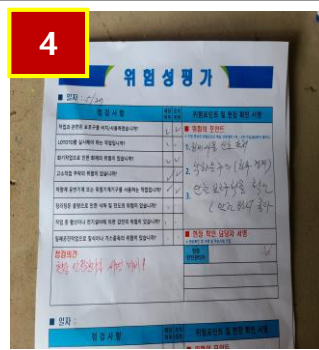
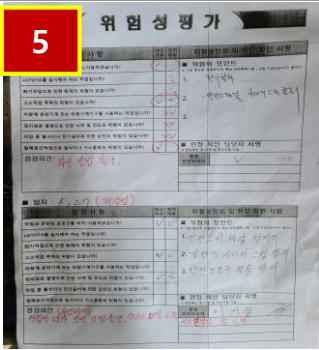
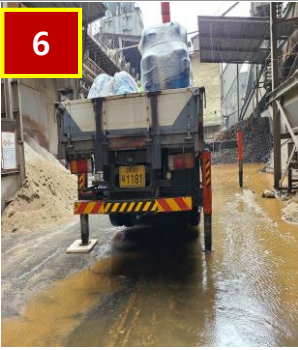
NO	일시	소속	작업명	위반내역	조치내역
1	21.05.26	상동	#4K Kiln 내부 폐연와 배출 작업	Kiln 상부 Hook측 폐연와 탈락 우려	Kiln 상부 연와 제거
2	21.05.26	조선내화	#4K Kiln 내부 내화물 작업	개인시건장치 보관 불량	LOTOTO교육 실시
3	21.05.26	부경비계	#4K Kiln 3번 Tyre 비계설치 작업	위험성평가 작성 방법 불량	작업중지 4명 현장교육
4	21.05.27	합동기계	#4K P/H Tertiary Duct 적열부 보강	위험성평가 안전관리자 서명 미 기재	위험성평가 작성에 대한 내용 교육 실시
5	21.05.27	부경비계	#4K P/H 1단 내통 비계설치 작업	위험성평가 작성 방법 불량	작업중지 5명 현장교육
6	21.05.28	제일플랜트	#4K P/H Air Blaster 보수작업	카고크레인 인양 작업시 아웃트리거 설치 기준 불량	아웃트리거 최대 확장

KILN상부 폐연와 탈락우려	개인시건장치 보관 불량	위험성평가 작성 불량	안전관리자 서명 미 기재	위험성평가 작성 불량	아웃트리거 확장 불량

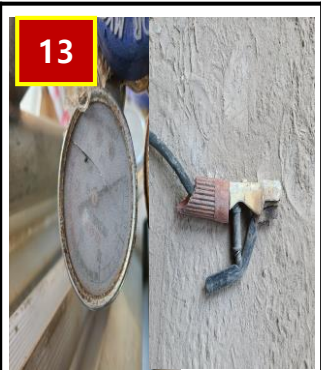
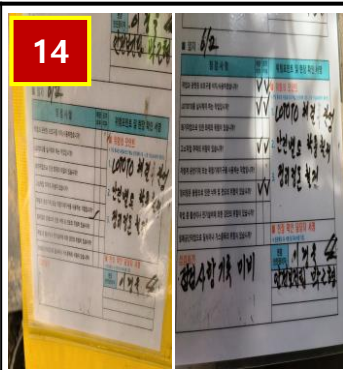
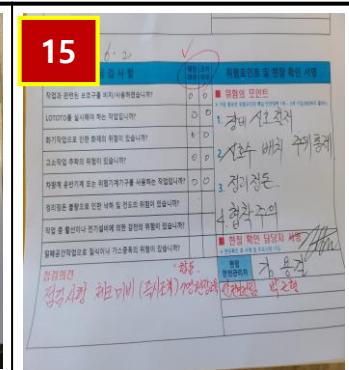
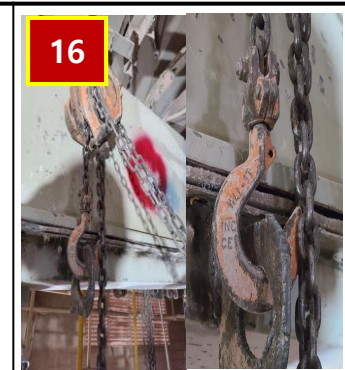
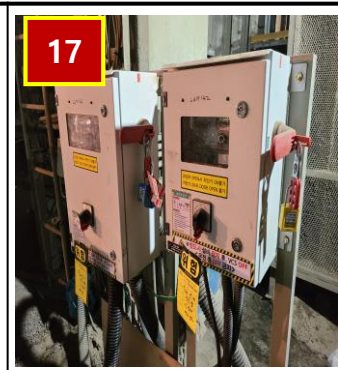
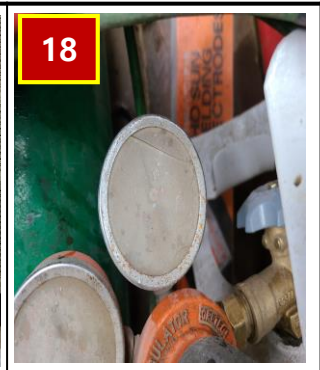
NO	일시	소속	작업명	위반내역	조치내역
13	21.06.02	신일	#4 Kiln P/H 1단 내통 작업	고압용기 압력게이지 파손, 용접 홀더 파손 사용	압력 게이지 및 용접 홀더 즉시 교체 지시
14	21.06.02	조선내화	#4K Kiln 내화물 작업	위험성평가 점검사항 작성 미흡	위험성평가 작성에 대한 내용 교육 실시
15	21.06.02	합동기계	#4 Kiln P/H 1단 내통 교환	위험성평가 점검사항 작성 미흡	위험성평가 작성에 대한 내용 교육 실시
16	21.06.03	삼척기계	#4K P/H A/S Textile 교환 작업	축해지장치 탈락된 체인블럭 사용	축해지장치 체결후 작업(다른 불량 체인블럭도 교체 지시)
17	21.06.03	SM플랜텍	#4K Cooler H/C 육성 작업	VCS LOTOTO 시건 불량	개인 시건 LOTO Key 2개 지급
18	21.06.03	합동기계	#4 Kiln #5 Support Roller 교환	압력 게이지 유리 파손	압력 게이지 교체

압력게이지불량,홀더불량	위험성평가 점검사항 미흡	위험성평가 점검사항 미흡	축해지장치 탈락	VCS시건불량	압력게이지 파손
